قبة وخانقاه ومقعد وسبيل وكتاب ومنزل
السلطان فنصوه الغوري

مجموعه السلطان الغوري

الدراسات المعمارية لمجموعة الغوري

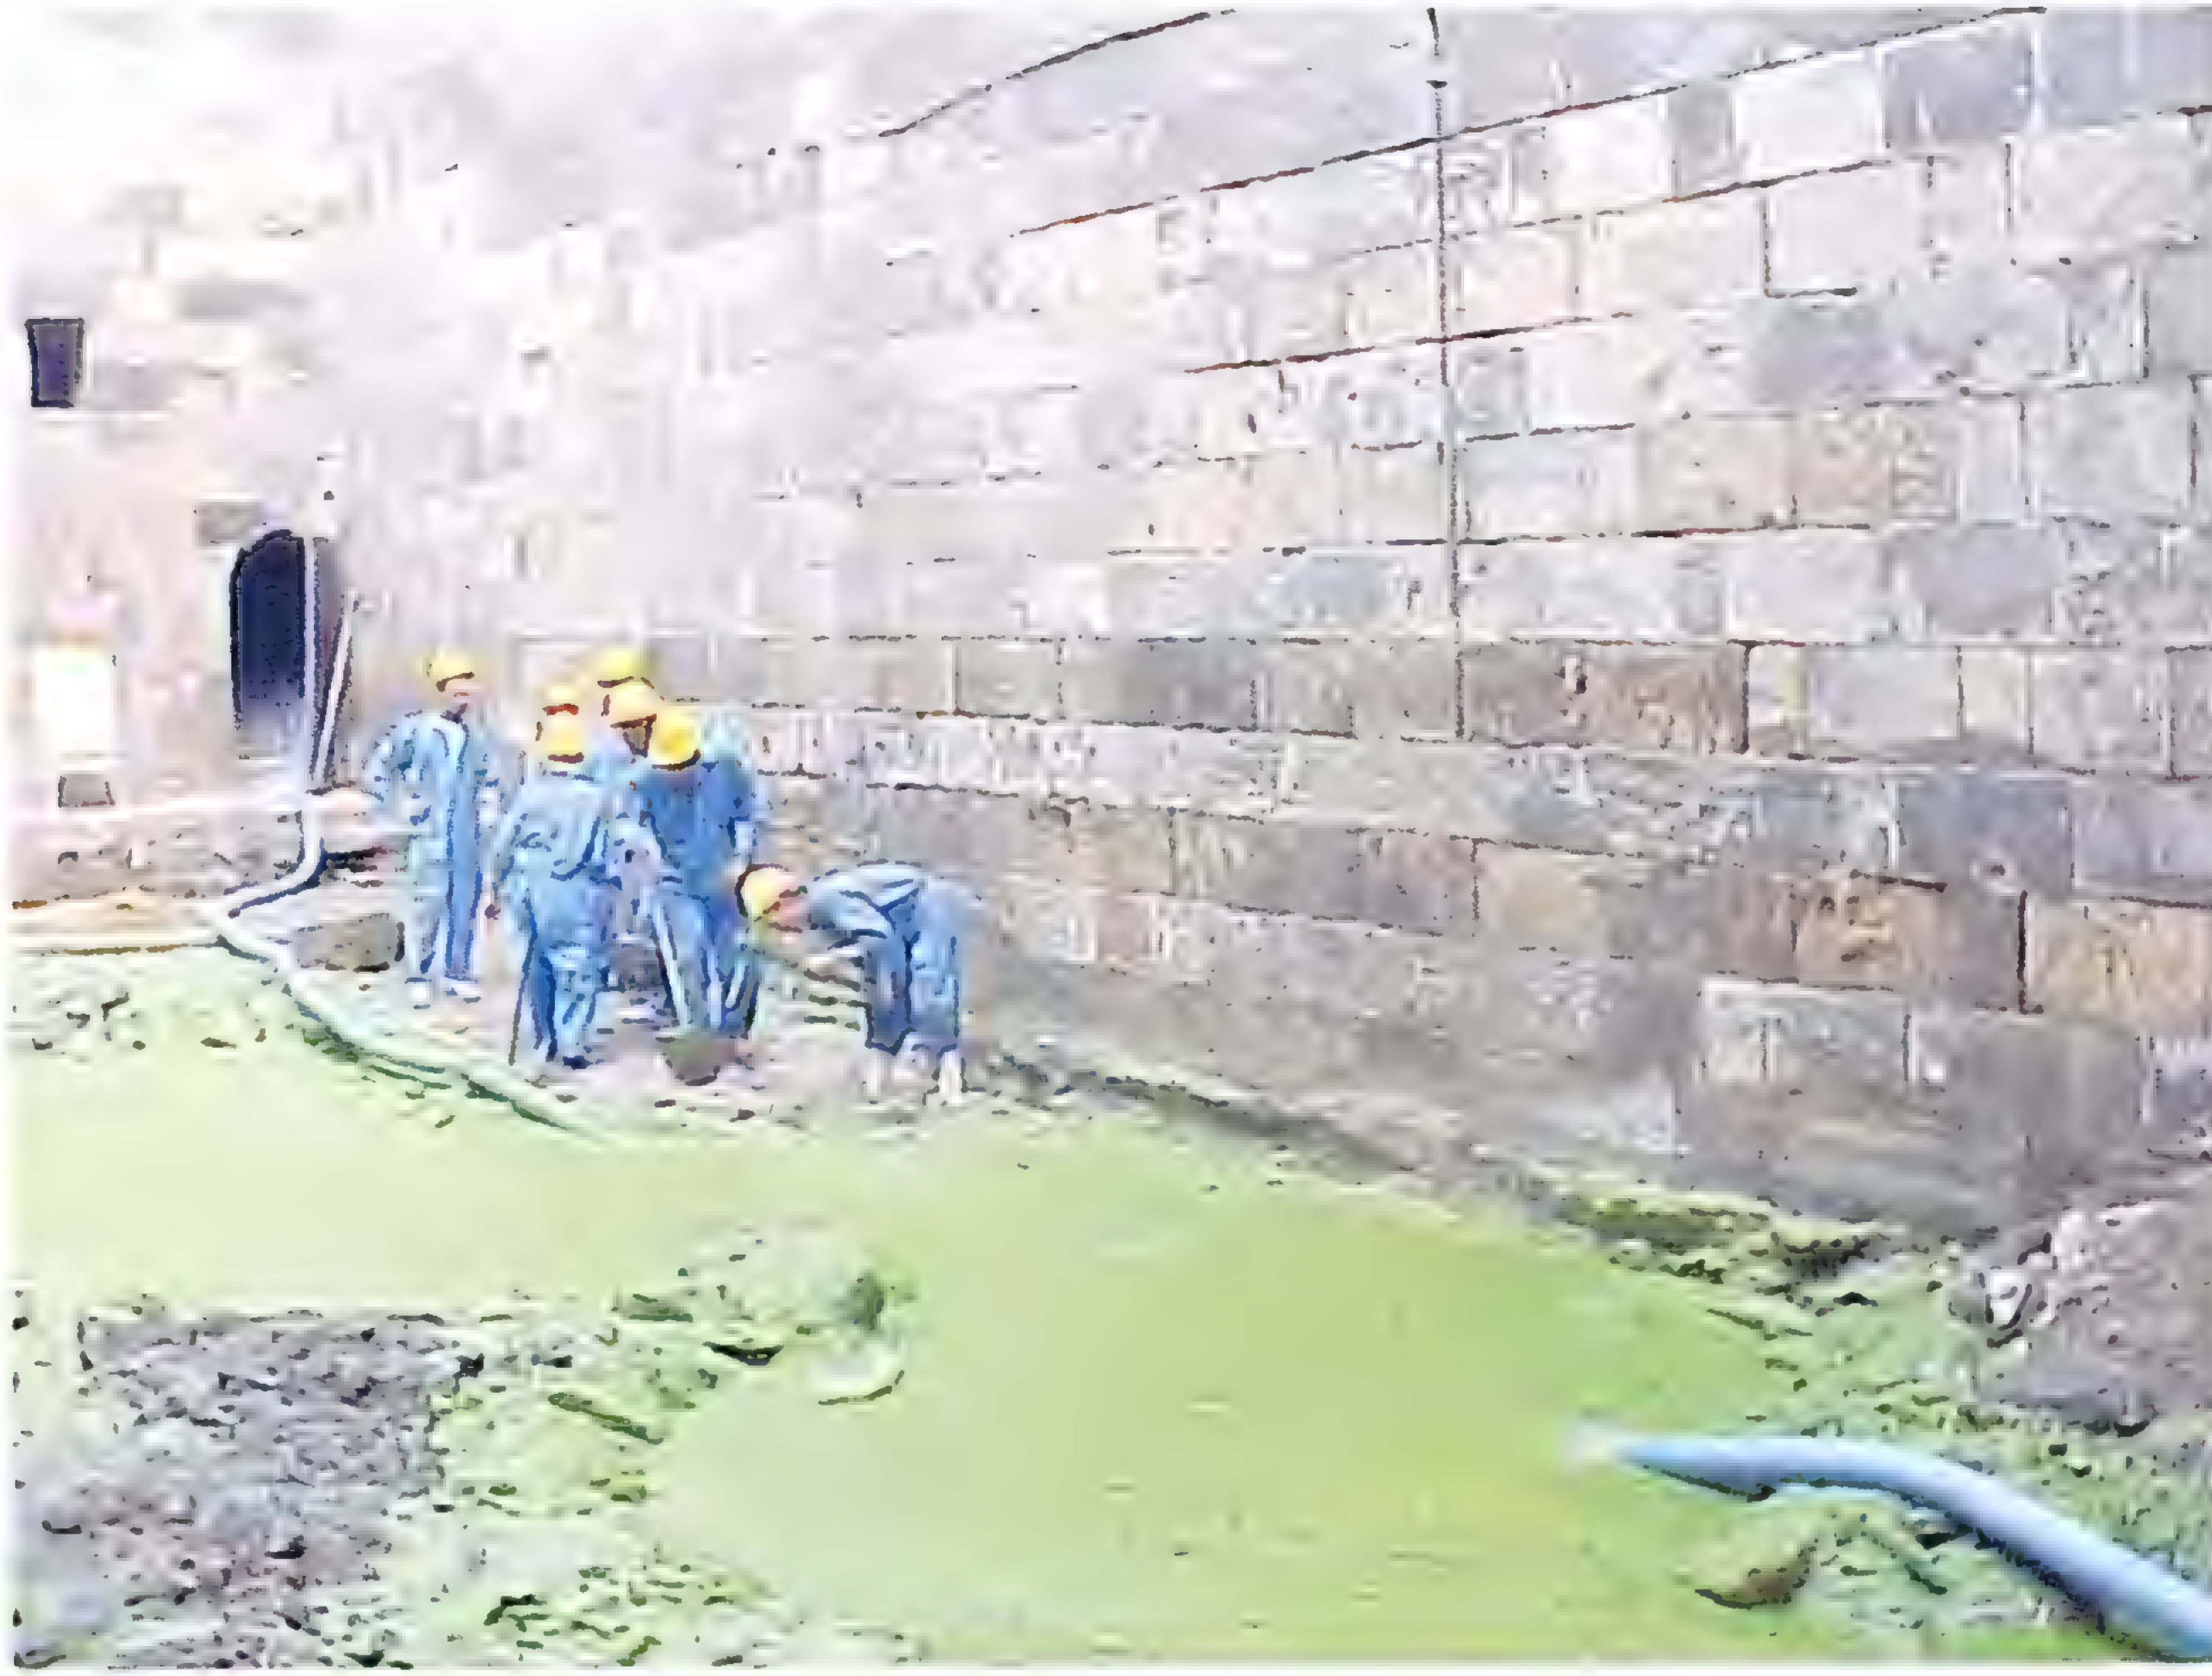
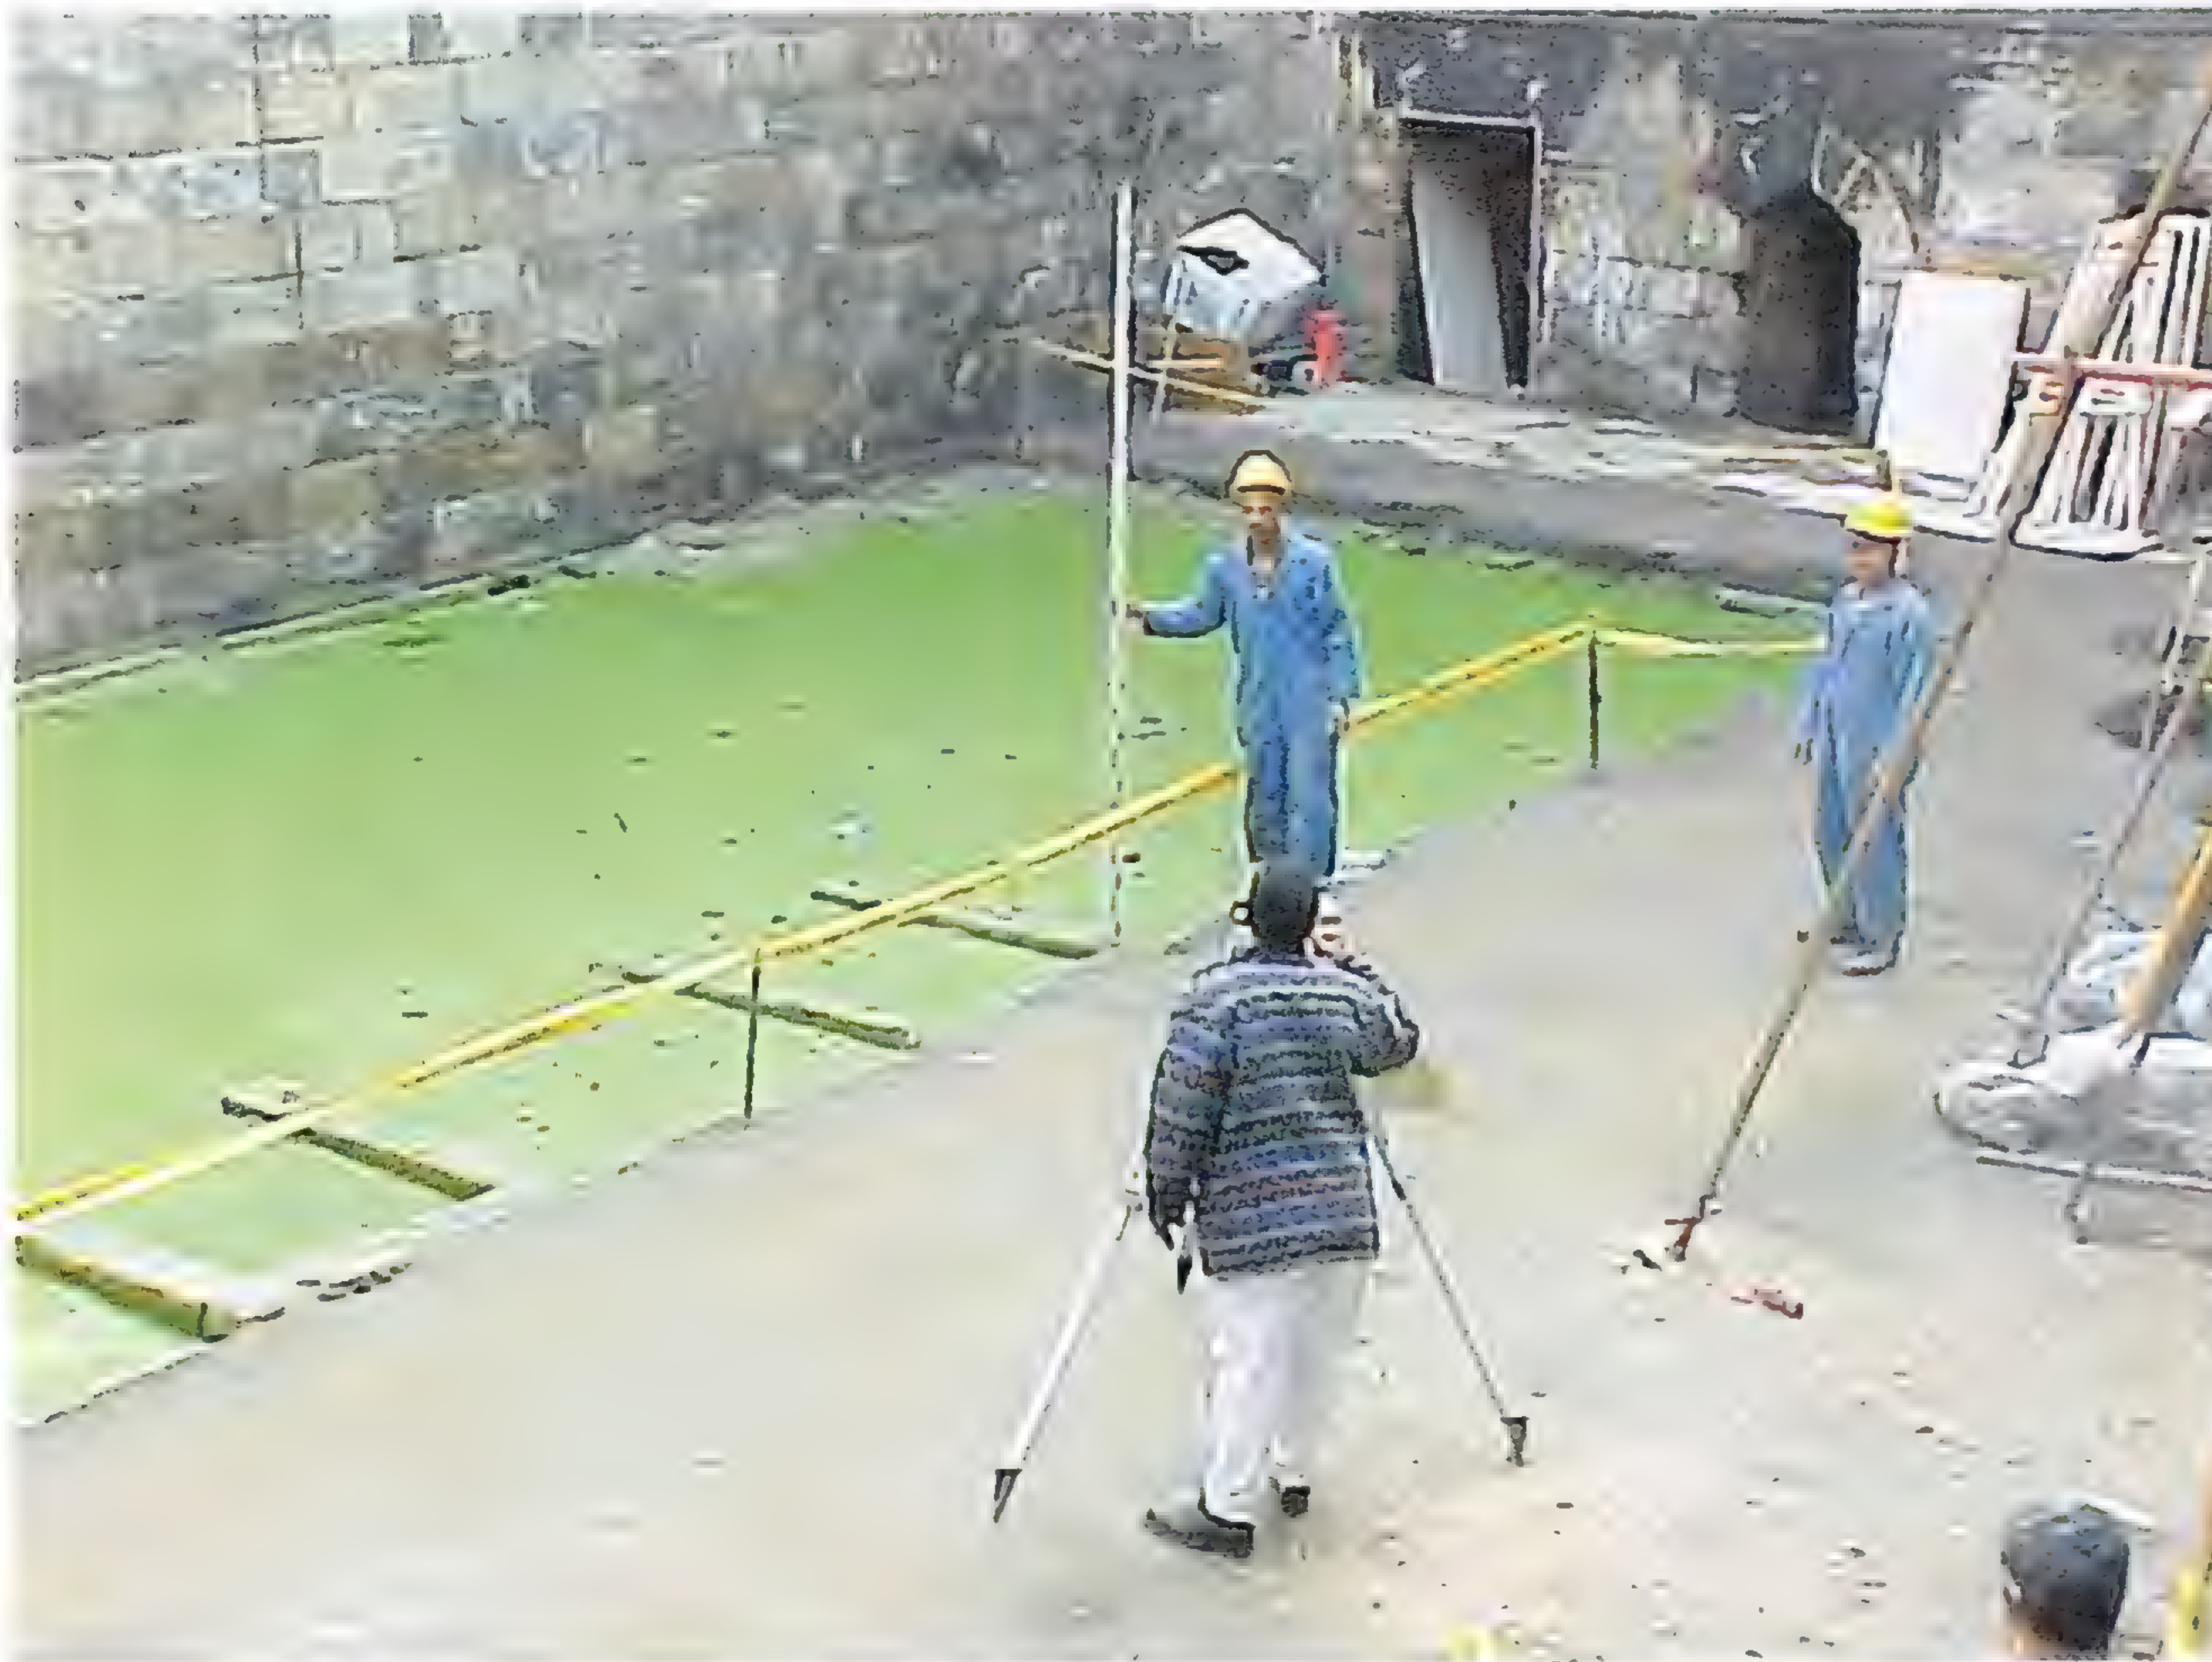
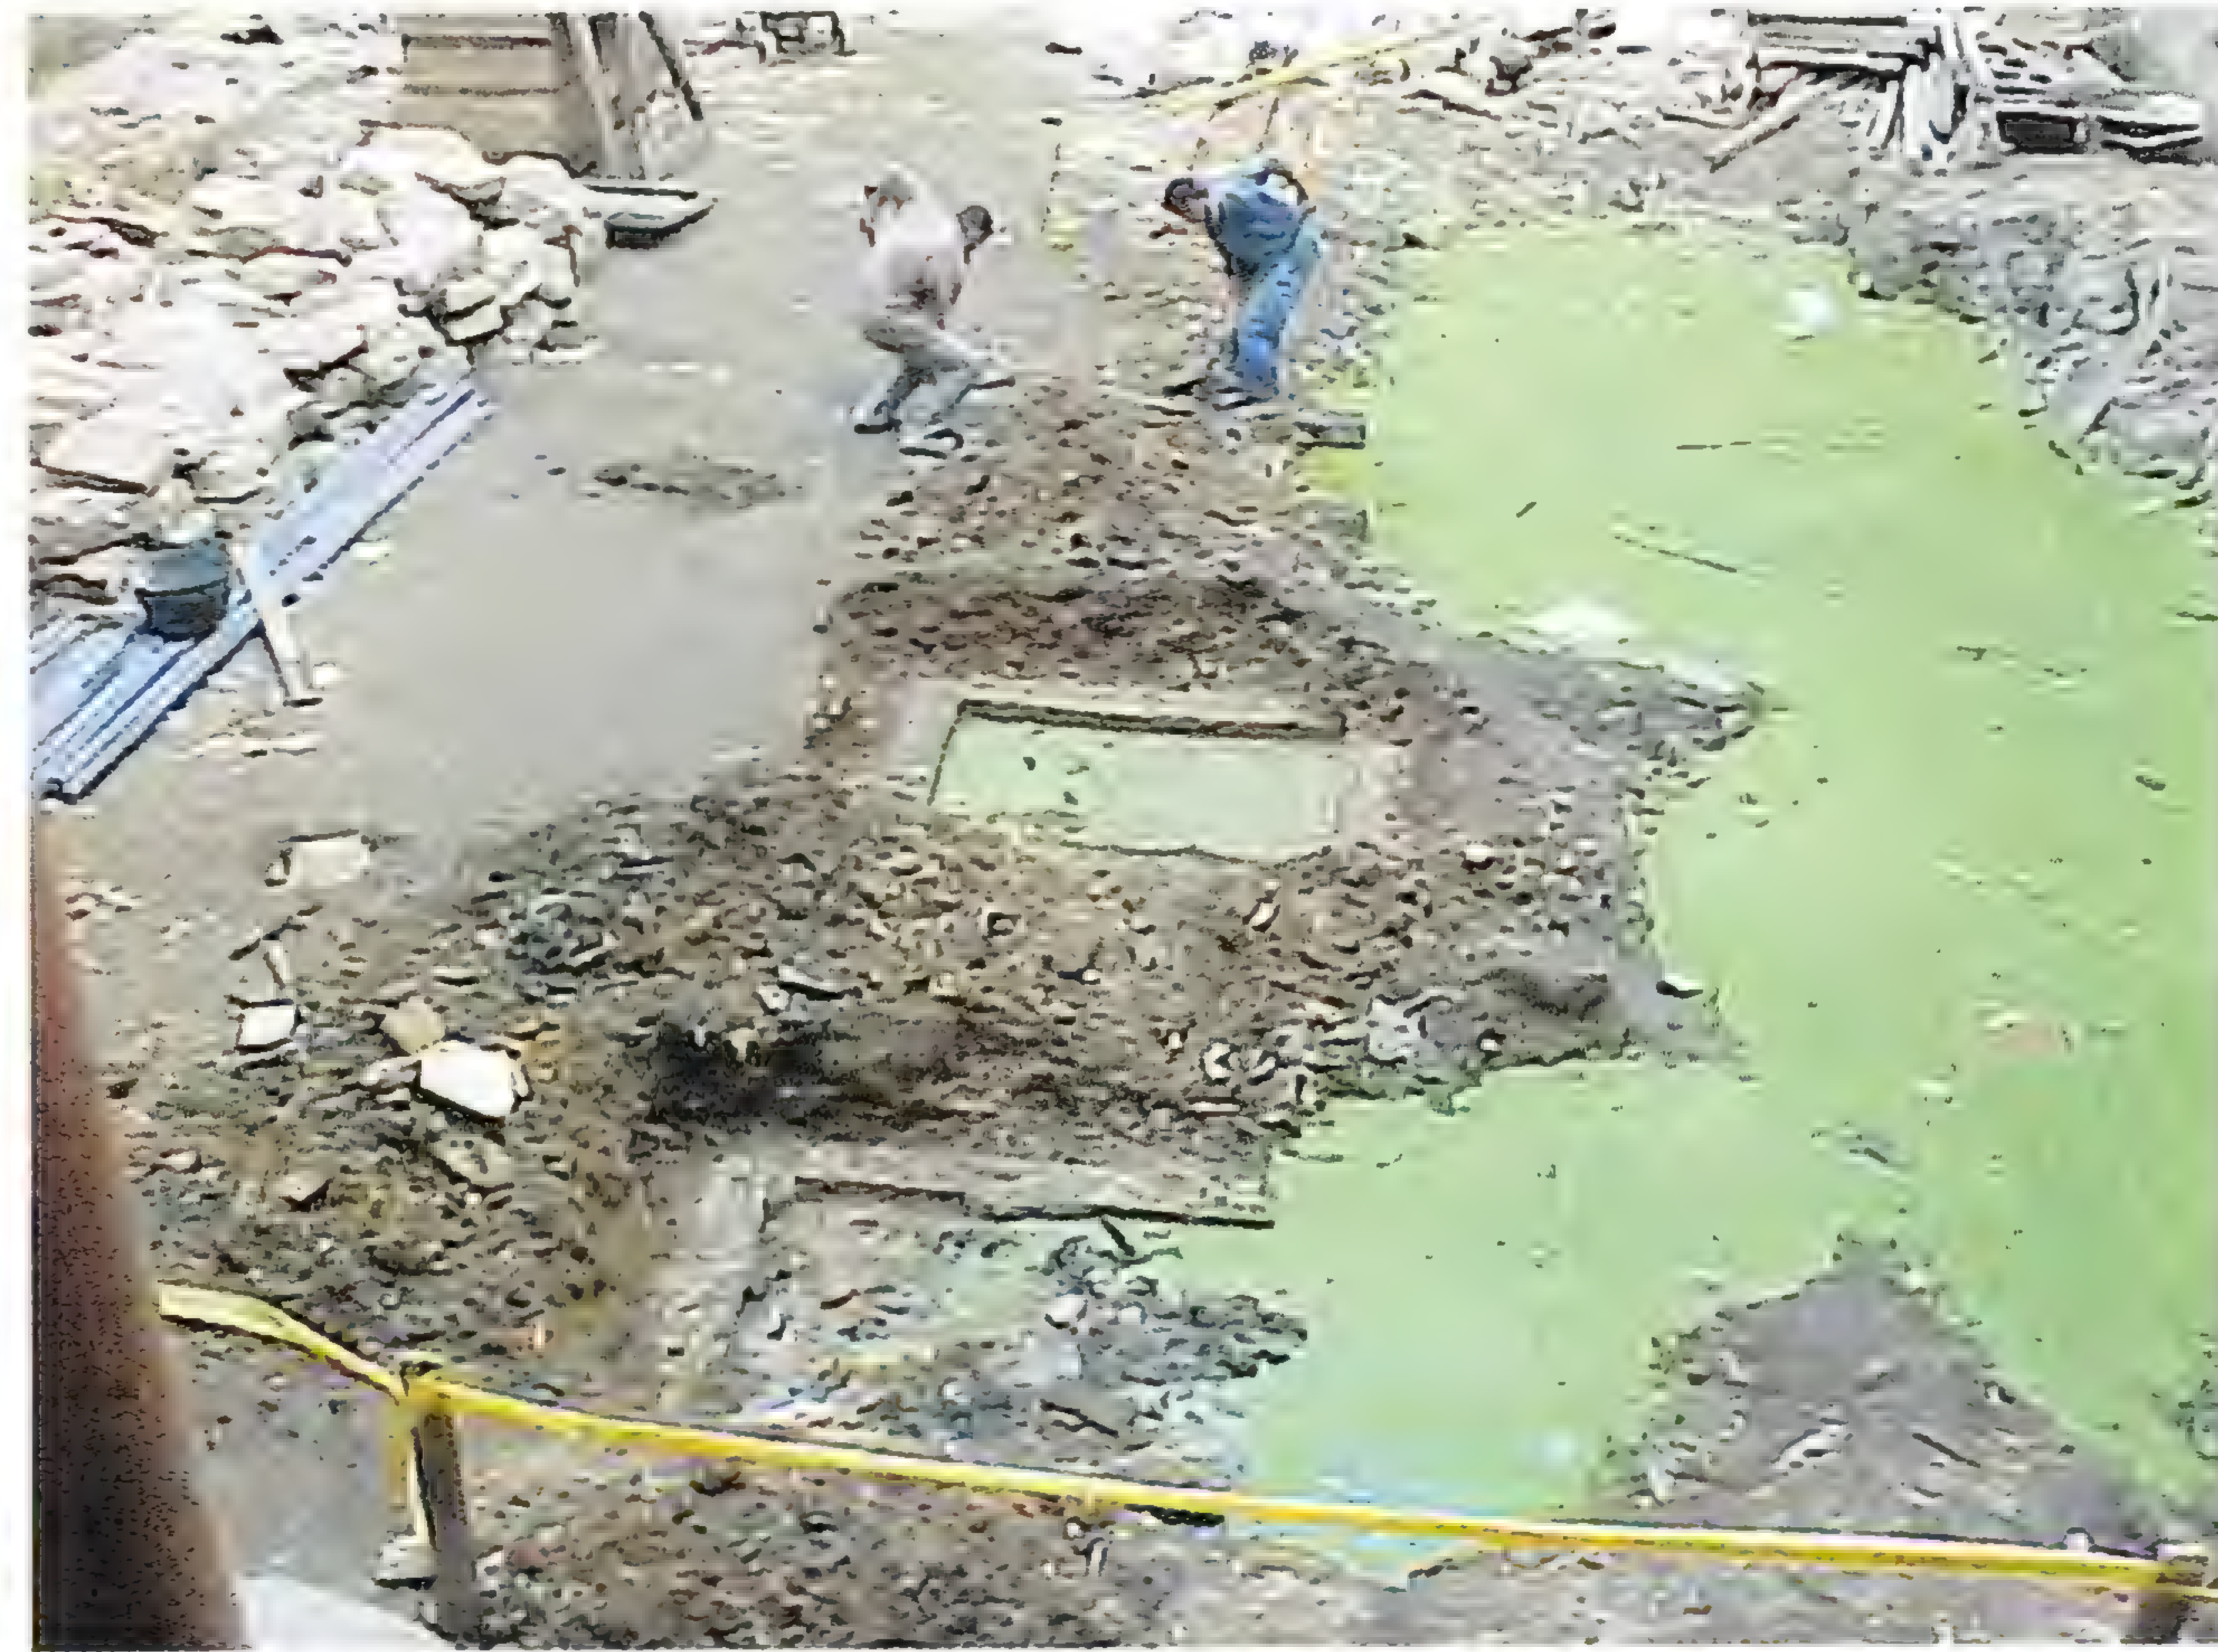
مخطط الأرضي موضحة مسارات المياه لمشروع الصرف للمياه الحرفية

عانت المجموعة بالكامل خاصة الفناء من ارتفاع منسوب المياه الجوفية وعليه فقد تم دراسة شبكات المياه والصرف خارج المجموعة لتحديد مصدر المياه الجوفية، مع رصد منسوب المياه بشكل دائم للوقوف على الوضع من حيث ارتفاع أو انخفاض المنسوب، كما تم وضع حل لمشكلة المياه من خلال الشبكة تثبيت منسوب المياه وذلك بعمل شبكة لتصريف المياه على شبكة العمومية للصرف الصحي باستخدام مواسير مثقبة محاطة بفلتر زلط تصريف على عدة مطابق ومنها للشبكة العمومية.

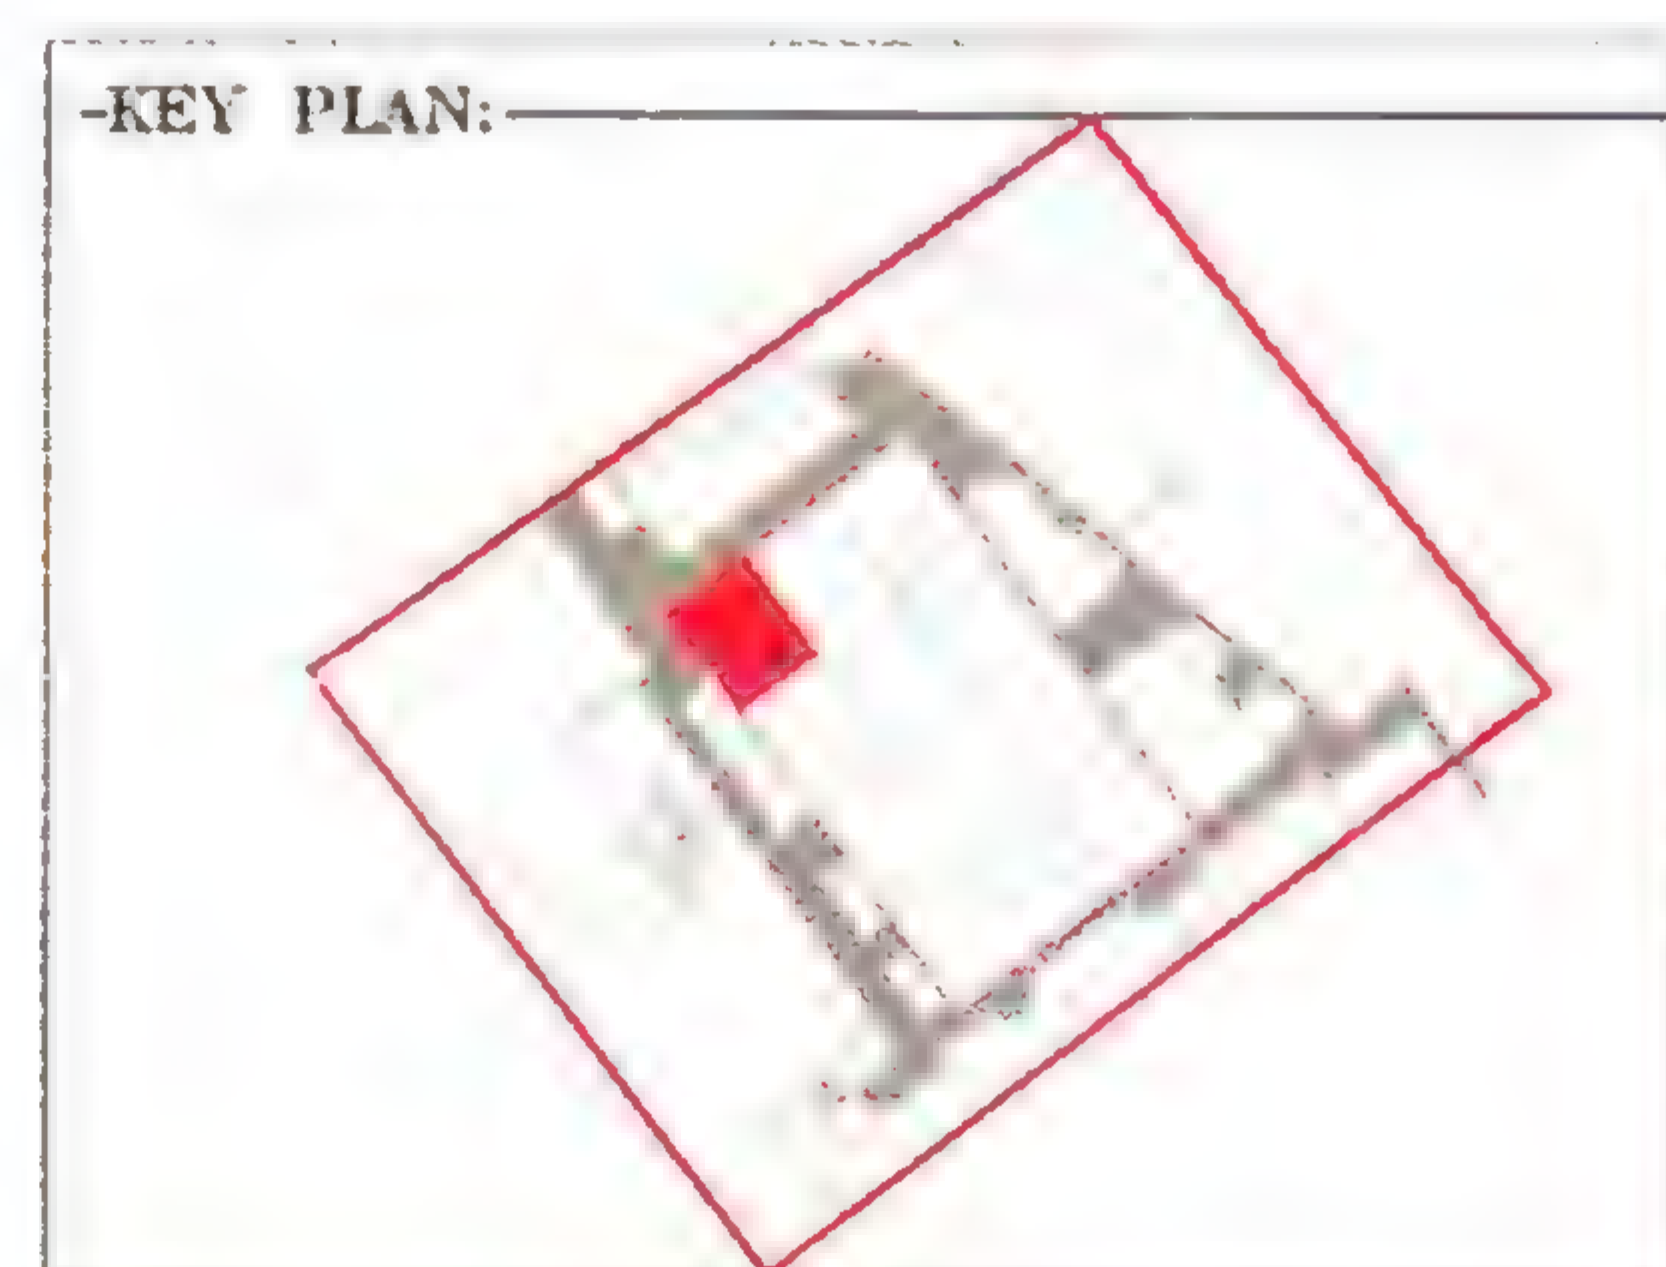
التوثيق المعماري لسقف السبيل موضح عليه مظاهر التلف

الوان مفقودة	
افرازات صمغية	
تذهيب تالف	
تذهيب مفقود	
خشب مفقود	
تشققات (شروخ)	
انفصالات
